# **Bau eines Einfamilienhauses in der Bergstraße in Moschheim**

Artenschutzfachliche Voreinschätzung des Bauvorhabens

**im August 2014**

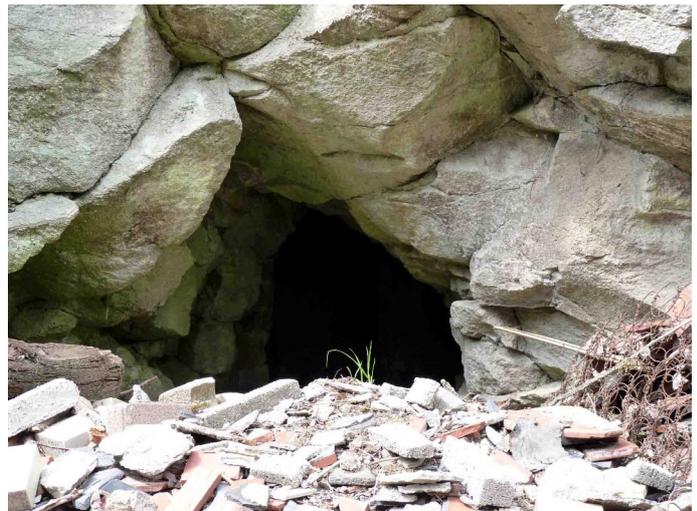
Am Fuß des Felshangs auf der Westseite der Steinbruchzufahrt befindet sich eine etwa 1 m große und ca. 2-3 m tiefe Stollenöffnung, von der ein etwa 5-6 m langer Stollengang abzweigt. Dieser ist mit einer Blechtür verschlossen, aber über einen mehr als Hand breiten Spalt im Fels mit dem Stolleneingang verbunden.

Bei der Kontrolle am 01.08.2014 war der Stollen ohne Fledermausbesatz. Allerdings konnte mit dem Fund von Fledermauskot (1 Fragment) nachgewiesen werden, dass wohl vereinzelt Tiere anwesend sind.

Form und Insektenreste im Kot lassen auf eine Nutzung durch die Wasserfledermaus (*Myotis daubentonii*) schließen.

Möglicherweise wird der Stollen, der über eine sehr hohe Luftfeuchte verfügt, von Tieren auch als Winterquartier genutzt.

Eingang des ehemals zur Sprengmittel-Lagerung genutzten kurzen Stollens, in dem Fledermauskot festgestellt wurde. Bilder vom Inneren des Stollens folgen auf der nächsten Seite.

Der Zugang zum Felsstollen ist dauerhaft für Fledermäuse zu sichern. Dementsprechend ist bei allen baulichen Maßnahmen im Rahmen der Wohnhausbebauung inklusive der Gestaltung Zufahrtsweges darauf zu achten, dass der Einflug in den Stollen ganzjährig nicht behindert wird, also ein mehrere Meter freier, direkter Anflugweg gesichert wird.

Der Eingang ist bis auf einen Marder sicheren Einflugschlitz zu schließen. Optional kann der Eingang auch mit einer entsprechend konstruierten Tür verschlossen werden, die eine Begehung des Stollens zu Kontrollzwecken erlaubt.

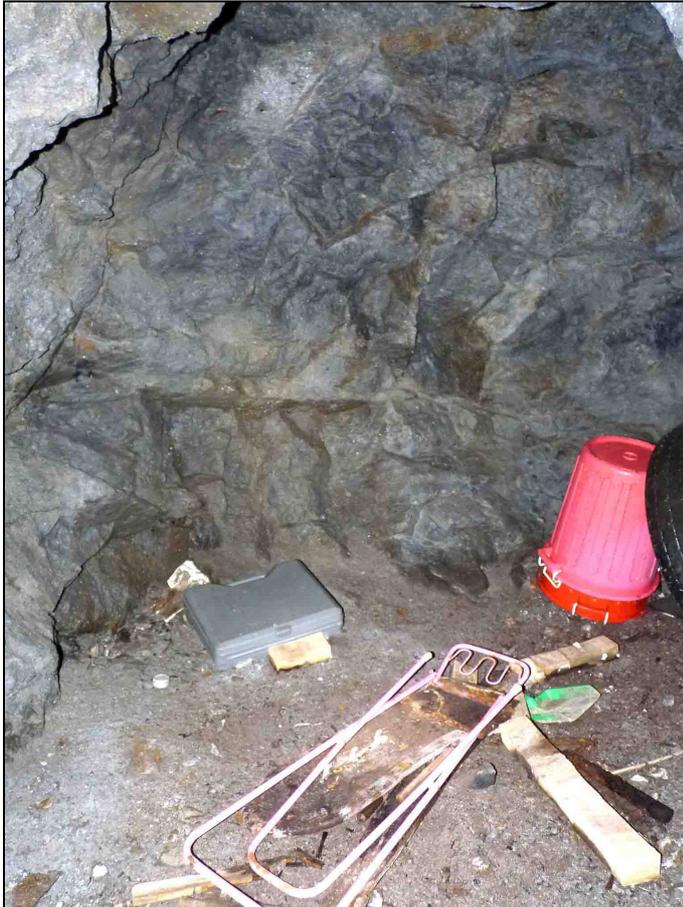
Anmerkung: Der Stollen wird offensichtlich häufiger von Kindern frequentiert, so dass sich Fledermausspuren vermutlich schnell verlieren. Insofern sind keine genauere Rückschlüsse über die Nutzung durch Fledermäuse möglich.

Ansicht des hinteren Stollenteils. Der Gang endet (nicht zu sehen) am Bildrand rechts. Der Müll, der sich im Laufe der Zeit angesammelt hat, dürfte hauptsächlich auf spielende Kinder zurückzuführen sein.

Das Stolleninnere ist von Müll zu beräumen und mehrere Fledermaussteine (Porotonsteine) oder vergleichbare Requisiten an den Wänden bzw. der Decke anzubringen, um auch den nicht frei hängenden/überwinternden Arten Einschlupfmöglichkeiten zu bieten.

Die zusätzlichen Quartiersteine/Requisiten sind an mehreren Stellen zwischen dem Eingangsbereich und Stollenabschluss auszubringen, um den unterschiedlichen Ansprüchen der Arten an die Raumluftfeuchte und Temperatur Rechnung zu tragen.

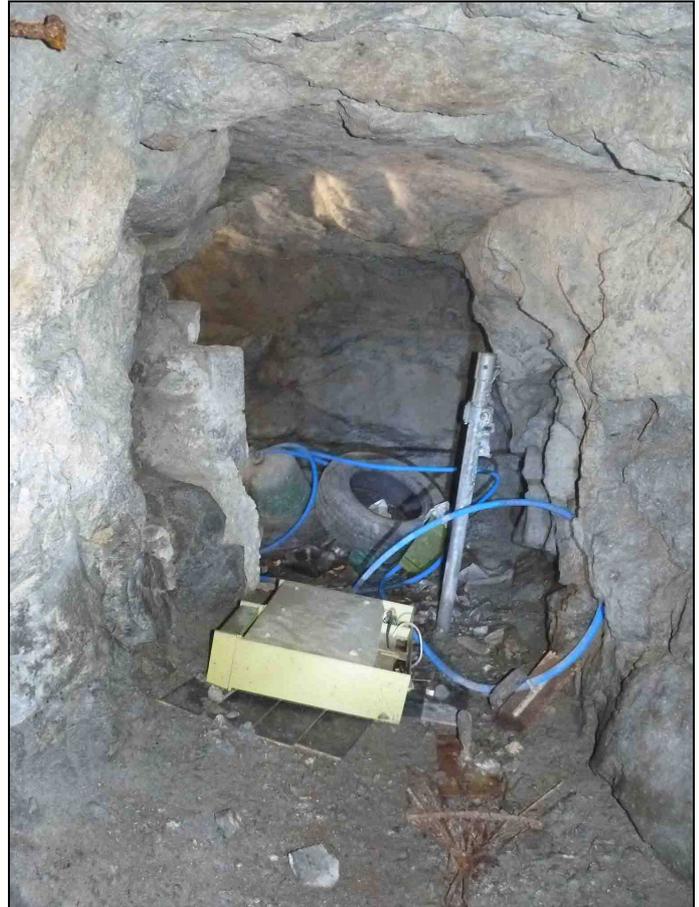
Blick von der Mitte des Stollens in Richtung Eingang. Der Eingang befindet sich im Bild hinten links.

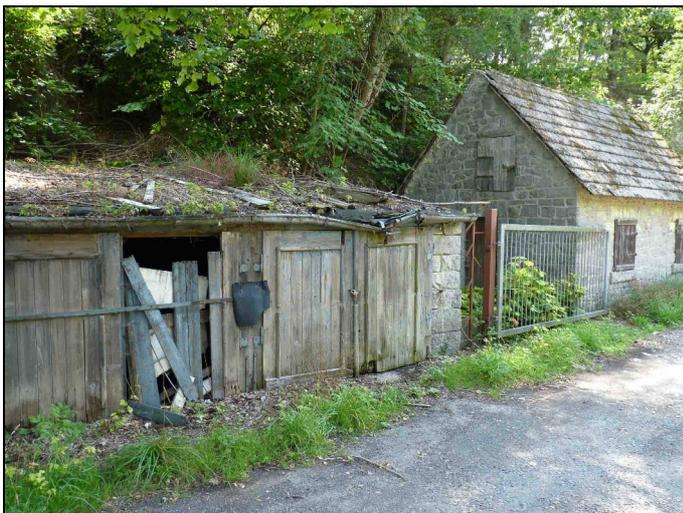
Als Fledermausquartier kommt grundsätzlich auch das Steinhaus an der Zufahrt zum Steinbruchanlagen in Betracht. Zumindest als Tagesquartier für Einzeltiere (in Spalten im Mauerwerk und von Holzverkleidungen).

Schuppen/Gebäude an der Zufahrt zum Steinbruch kommen ebenfalls als Fledermausquartiere in Betracht.

Als Ersatz für den Verlust von Quartieren und Nistplätzen beim Abriss der Gebäude sind mehrere künstliche Nisthilfen zu exponieren. Sowohl 2-3 Nisthöhlen mit einer Fluglochweite von 32 mm, als auch 2-3 Halbhöhlen.

Zudem 2-3 Fledermausflachkästen aus Holzbeton für Gebäudefledermäuse.

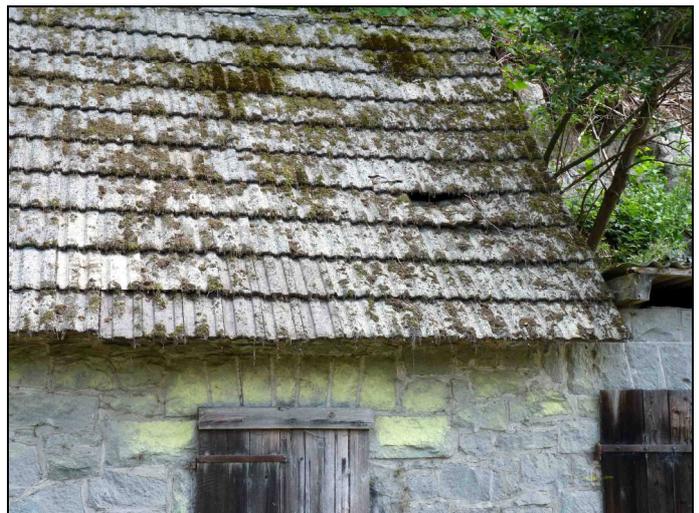
Da im Dachbereich bereits Schäden erkennbar sind, also kein konstantes Raumklima im Dachboden vorhanden sein dürfte, ist mit Wochenstuben oder Fledermäusen in größerer Anzahl kaum zu rechnen.

Das Steinhaus-Dach weist Fehlstellen auf, die als Einflug genutzt werden können (Fledermäuse / Vögel)

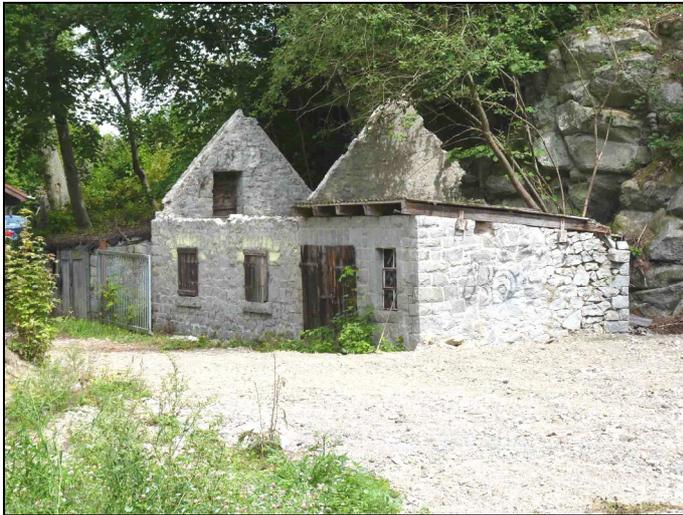
Zum Zeitpunkt der zweiten Ortsbegehung war das Dach des Steinhauses an der Zufahrt zum Steinbruchinneren bereits abgetragen.

Knapp eine Woche nach der 1. Begehung war das Dach des Steinhauses abgetragen.

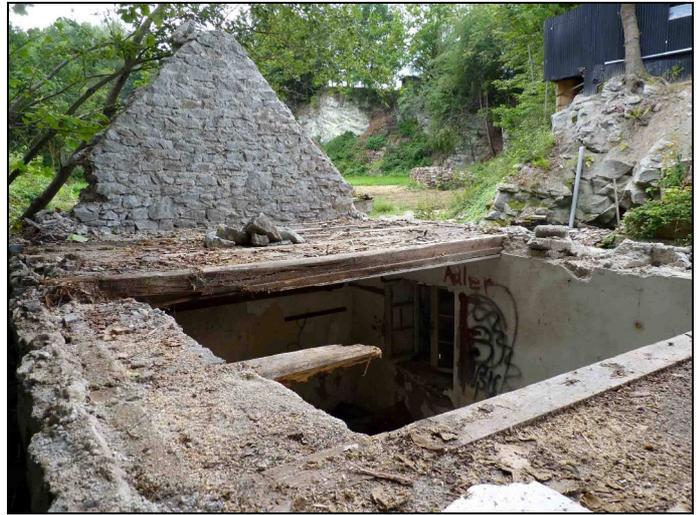
Bei der Kontrolle der Mauerreste sowie der noch erhaltenen Teile des Dachbodens konnten keine Spuren einer Nutzung durch Fledermäuse festgestellt werden. Auch keine Vogelnester. Allerdings war eine zufrieden stellende Überprüfung der Fassaden- und Giebelreste sowie des im Inneren angehäuften Schuttmaterials kaum noch möglich.

Ansicht eines Giebelrestes und von Resten der Decke.
